# Áhrif eldsvoða á umhverfið

Óskar Þorsteinsson, byggingartæknifræðingur  
Verkfræðistofan Mannvit, Grensásvegi 1, 108 Reykjavík.  
Fyrirspurnir: oskart@mannvit.is

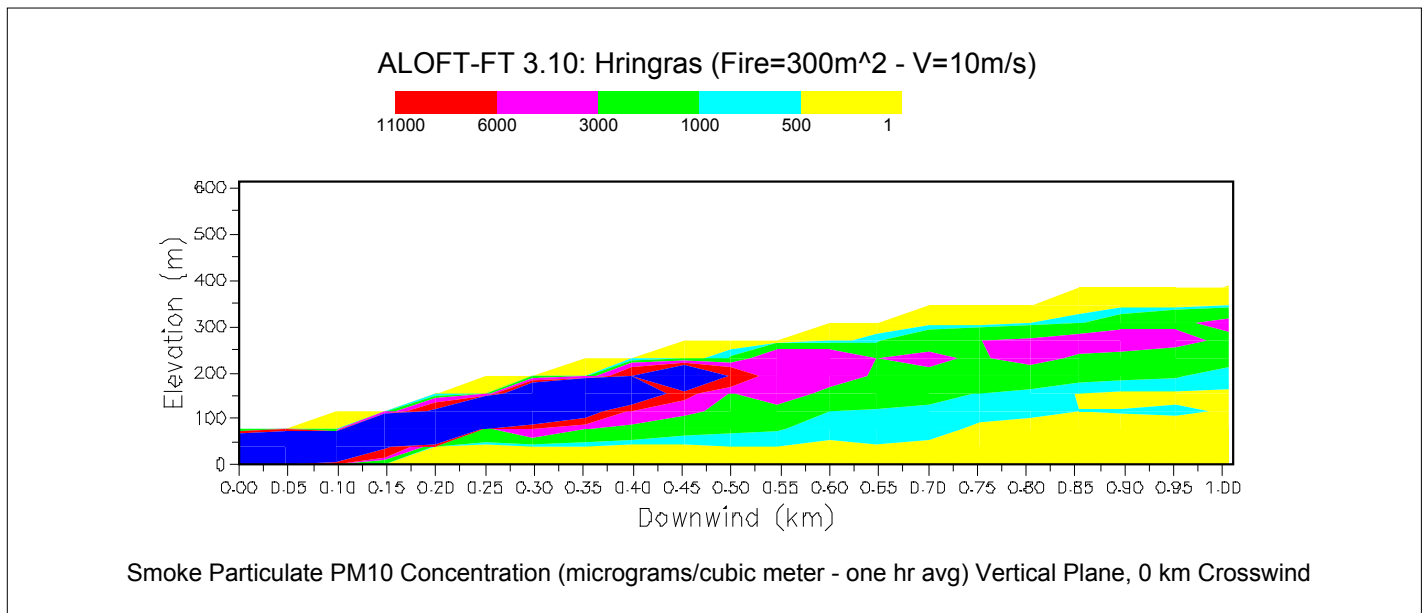
Mynd 1. Útbreiðsla og þéttleiki svifryks PM10 frá bruna í 1000 m<sup>3</sup> dekkjahaug miðað við 10 m/s vindhraða.

Dökkbláa svæðið á mynd 1 sýnir hvar þéttleiki svifryks er yfir viðmiðunarmörkum og nær það 500m frá upptökunum.

Til að áætla hversu langt eiturefni í reyknum geta borist var notað reikniforritið ALOFT-FT. Þrátt fyrir að útreikningarnir séu háðir óvissu gefa þeir samt nokkuð góða vísbendingu um hvernig dreifing eiturefna með reyknum getur orðið. Mynd 1 sem er tekin úr forritinu ALOFT-FT sýnir útbreiðslu svífryks, PM10, frá bruna í 1000 m<sup>3</sup> dekkjahaug miðað við 10 m/s vindhraða.

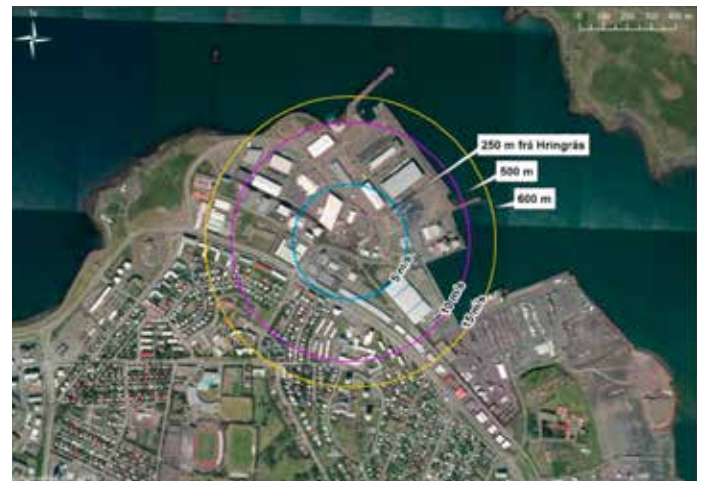
Mynd 2. Krítísk mörk svifryks (PM10) fyrir mismunandi vindhraða. Miðpunktur er á lóð Hringrásar. Grunnur úr borgarvefsjá Reykjavíkurborgar.

Eins og sést í töflunni dreifast efni í reyknum lengra eftir því sem eldsvoðinn er stærri og vindhraðinn meiri. Næstu nágrennar sem eru innan við 250 metra frá eldsvoðanum geta alltaf lent í hættulegum aðstæðum. Innan þessara marka er meðal annars íbúðabyggð. Viðkvæm starfsemi eins og hjúkunarheimili er í um 400 metra fjarlægð og því innan áhrifasvæðis fyrir báðar stærðir af dekkjahaugum miðað við 10 m/s vindhraða og meira. Á mynd 2 sést til dæmis útbreiðslusvæði PM10 fyrir 1000 m<sup>3</sup> haug og mismunandi vindhraða.

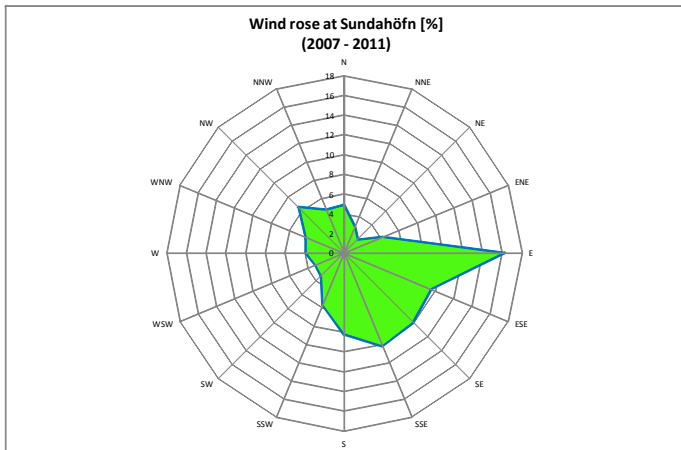
Mynd 3. Vindrós við Korngarða frá 1.1.2007 til 31.12.2011. Tíðni vind-átta í %, byggt á upplýsingum frá sjálfvirkri veðurstöð í eigu Faxalóahafna.

Það gefur auga leið að veðurfar og sérstaklega ríkjandi vindáttir á svæðinu hafa mikil áhrif á aðstæður. Það sýndi sig best í eldsvoðanum 2011 hjá Hringrás þegar reykinn lagði allan tímann út á sjó og olli litlum vandræðum. Eins og sést á mynd 3 eru algengustu vindáttirnar við Sundahöfn frá austanátt og til suðaustanáttar sem er hagstætt fyrir þennan stað því þá eru mestar líkur á að reykur fari á haf út.

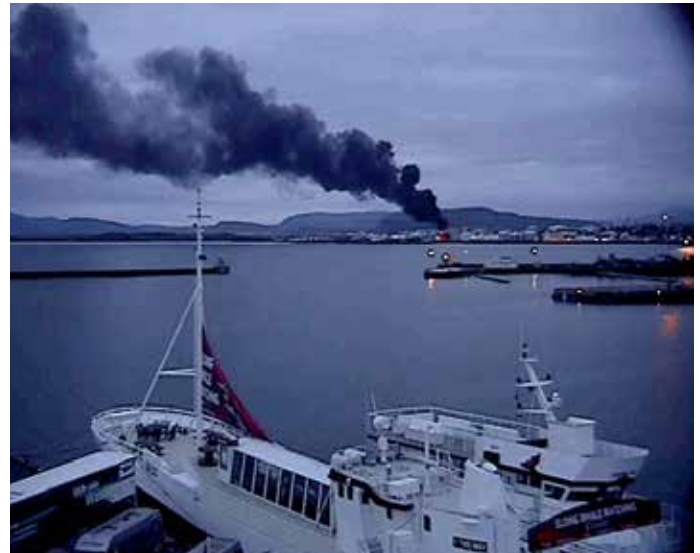
Mynd 4. Dekkjabrúni við Klettagarða 2011, séð frá Ægisgarði kl. 03.40. Mynd fengin frá Faxalóahöfnum.

alltaf ef eldur kemur upp. Hinsvegar sést vel á mynd 4 sem tekin var úr öryggismyndavél á Ægisgarði þegar seinni bruninn átti sér stað að í hægviðri fer reykurinn hátt upp og veldur ekki miklum vandræðum hjá nágrennum.
